Un désastre évité

Les poseurs de pipelines couvrent leurs traces dans le parc national du Canada Jasper

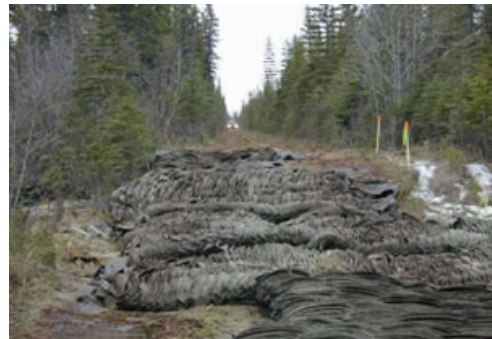
D'énormes tapis de caoutchouc, utilisés normalement dans les travaux de dynamitage, protègent les ruisseaux et petits cours d'eau.

Les travailleurs ont enlevé le moins d'arbres possible. Quand les gros camions empruntaient le chemin d'accès, on plaçait de gigantesques tapis de caoutchouc par-dessus les ruisseaux pour les protéger. " Le printemps venu, on n'aurait jamais pu deviner que des camions avaient passé là ", a déclaré Janet.

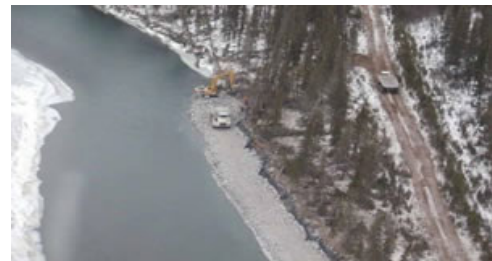
Arrivés à la rivière Athabasca, les travailleurs ont installé une carapace de pierre sur la berge pour prévenir toute autre érosion.

Arrivés à la rivière Athabasca, les travailleurs ont installé une carapace de pierre sur la berge pour prévenir toute autre érosion. Ils ont utilisé la pierre comme surface de travail pour le matériel lourd. Ainsi, ils ont réussi à se tenir à l'écart des rives non protégées et ont réduit le nombre d'arbres qu'ils ont dû abattre. La disposition des pierres allait aussi réduire l'accumulation de sédiments dans la rivière.

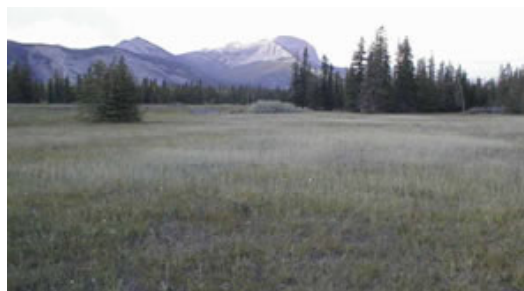
Après les travaux d'entretien des assises du pipeline, l'endroit avait besoin d'une période de réhabilitation.

Après l'exécution des travaux, des secteurs du chantier " donnaient l'impression d'avoir été sensiblement martelés ", de dire Janet Mercer. L'année suivante, toutefois, la végétation avait réapparu et " deux ans plus tard, on aurait eu peine à dire que des travaux avaient jamais eu lieu à cet endroit ", conclut-elle.

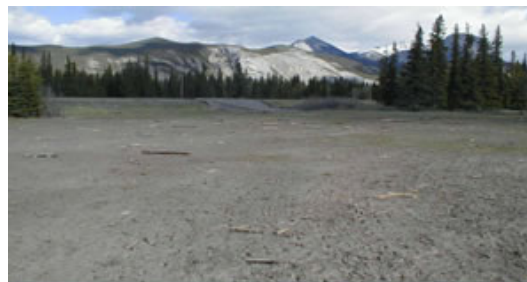
L'année suivante, la végétation avait réapparu.
